## Aterro Municipal de Registro

### INVESTIGAÇÃO DETALHADA E AVALIAÇÃO DE RISCOS

Abril / 2017  
R005/17 – PR004/17

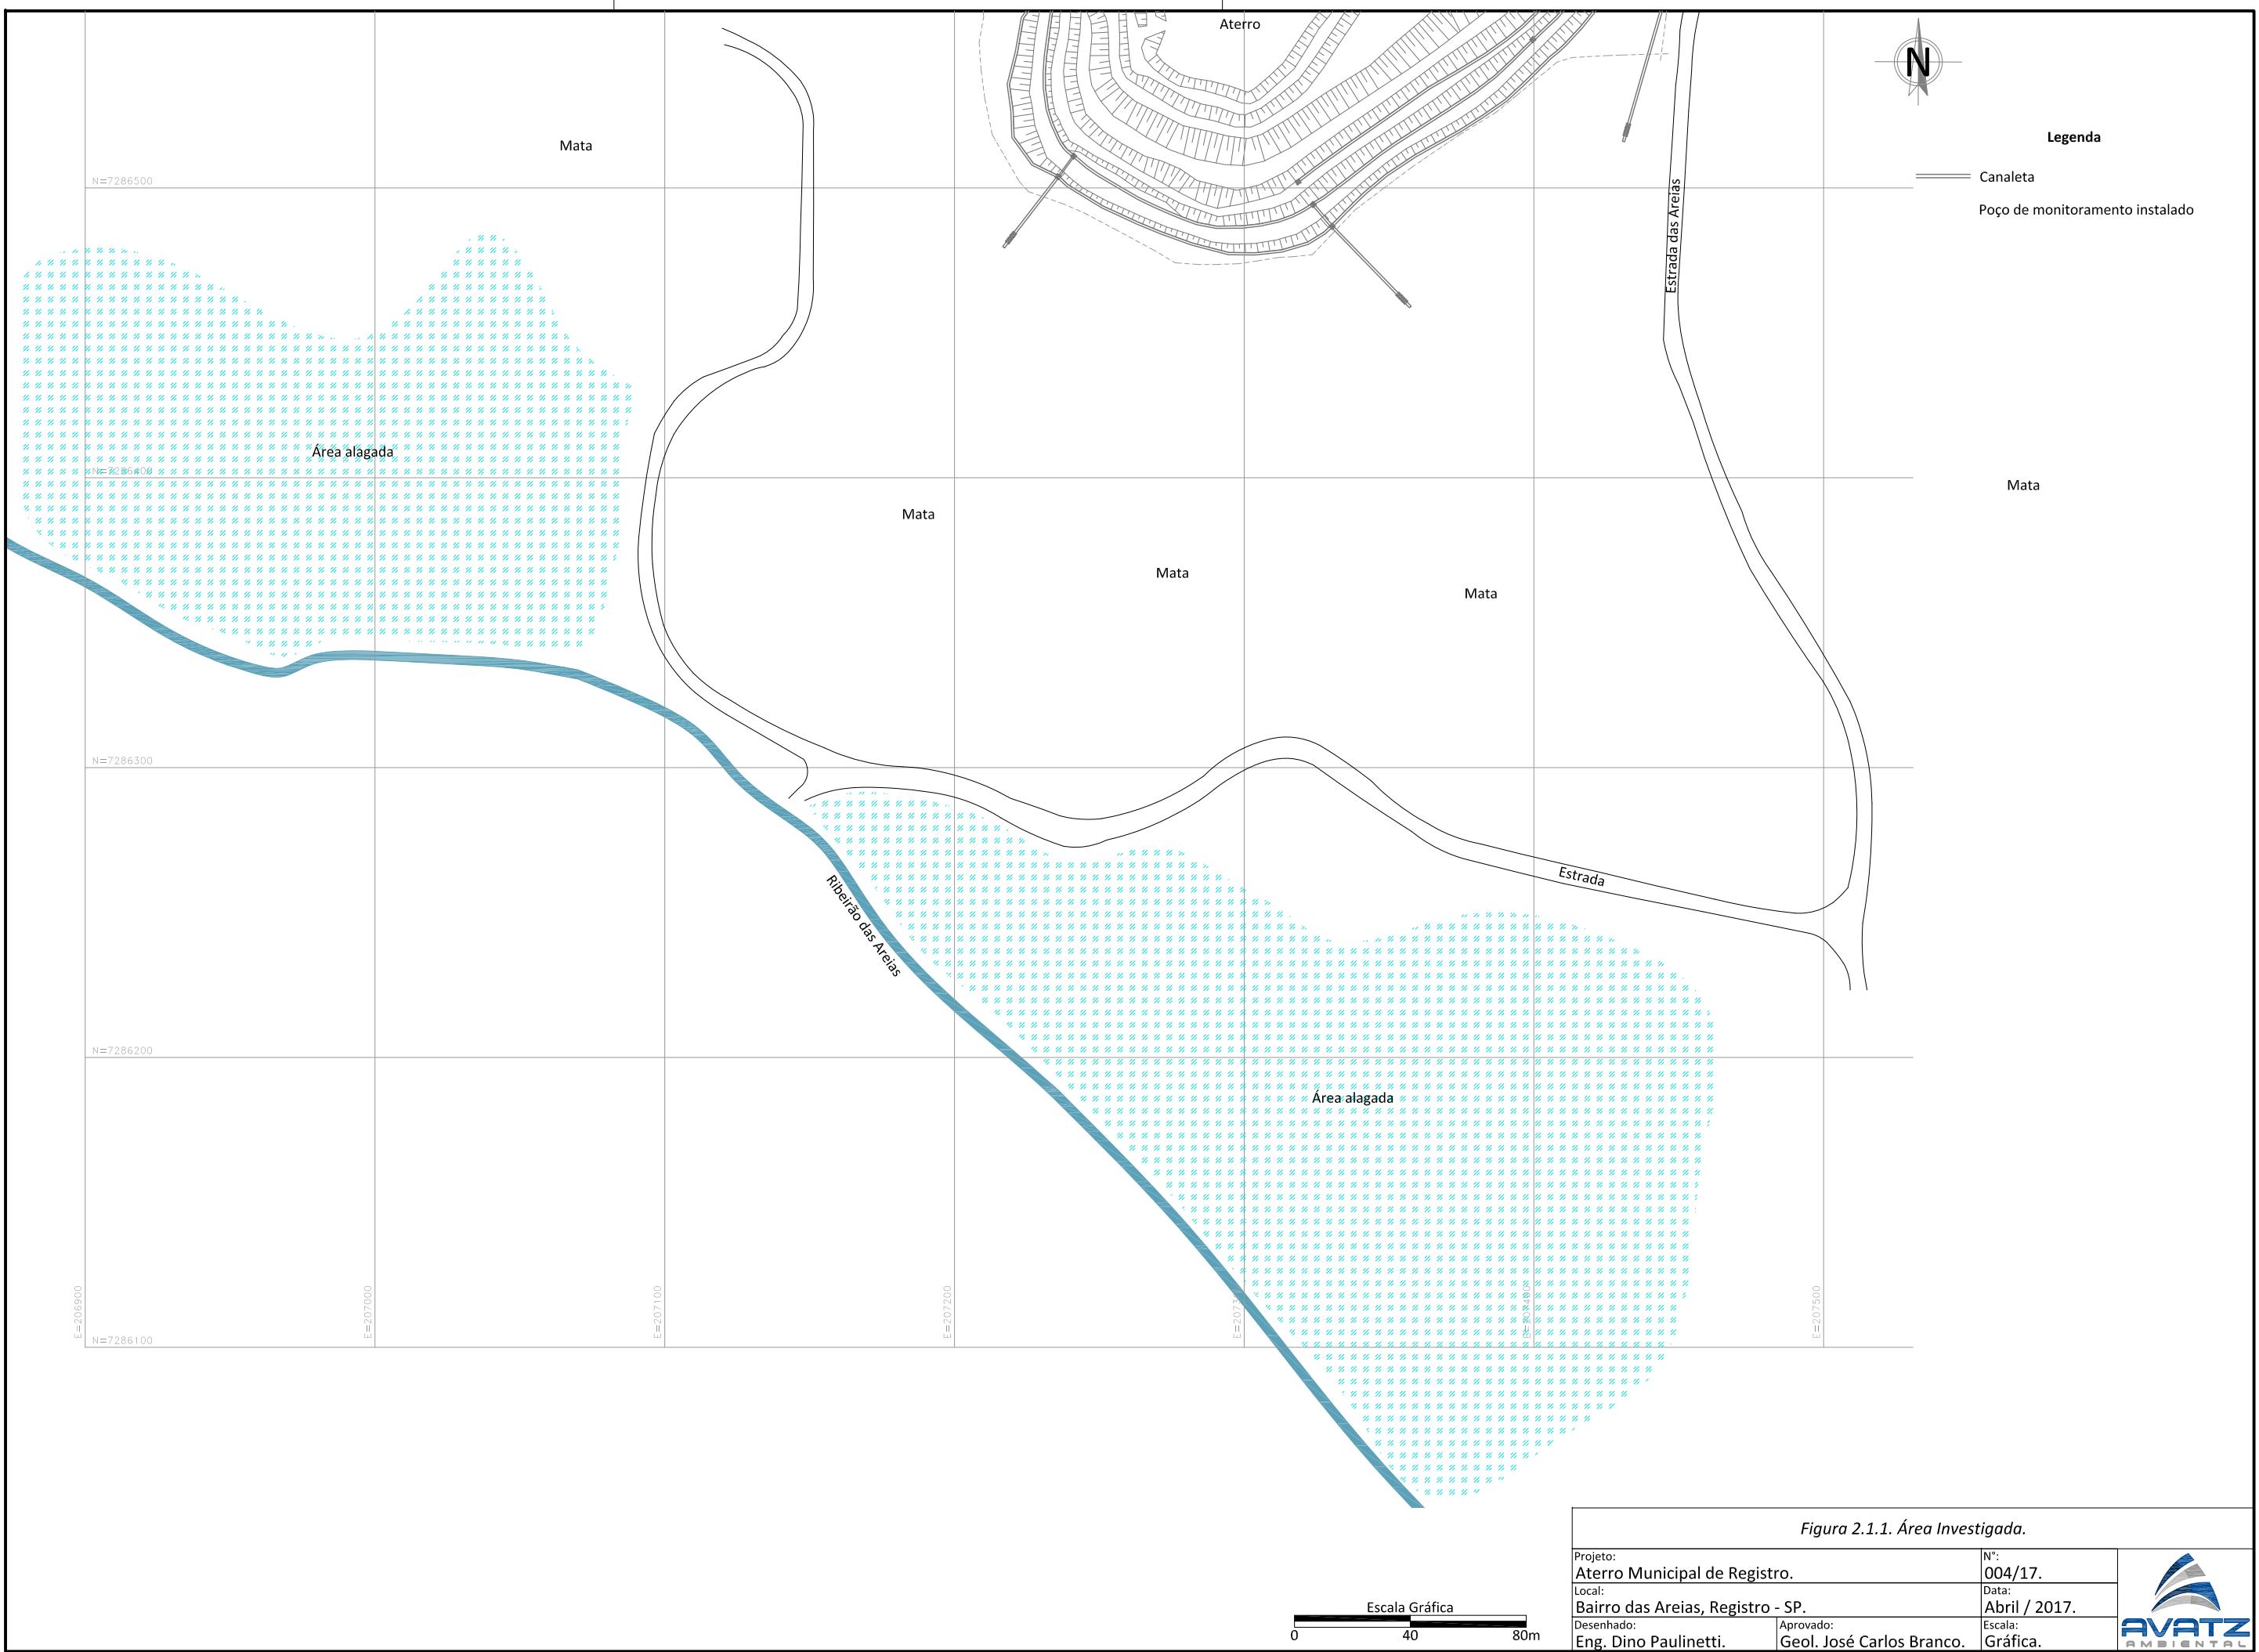
**Figura 2.1.1.** apresenta a área investigada.

A área do aterro pertence à Prefeitura Municipal de Registro. O inicio das atividades do aterro ocorreu no ano de 1964. Possui área total de 242.600m<sup>2</sup> localizada em terreno acidentado. O aterro é classificado como Aterro Controlado, conforme definição CETESB.

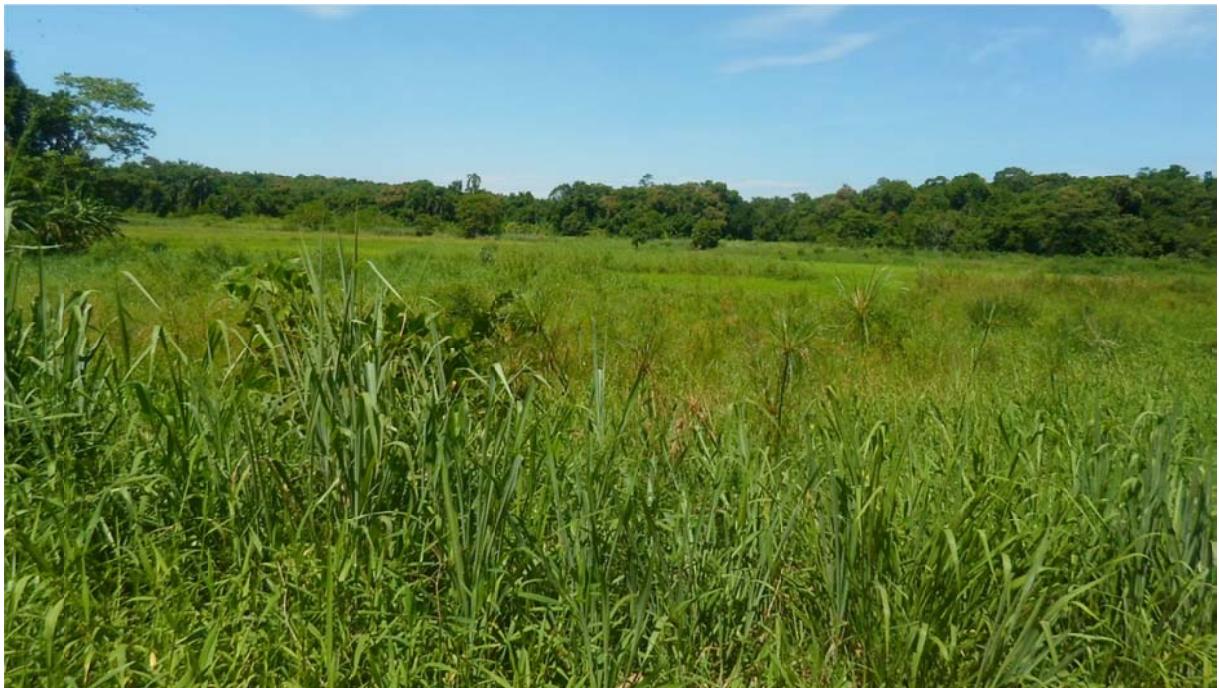
**Foto 01. Vista Sul do Entorno.**

Dadas as características do aterro e do seu entorno, o empreendimento se enquadra na **Classe 3** segundo a NBR 13786:2014 da ABNT. Isso se dá em função do uso **potencial** da água subterrânea e superficial para abastecimento doméstico. A **Figura 2.2.1.** apresenta a caracterização do entorno. A **Foto 01.** Apresenta uma vista de área de entorno situada ao sul do aterro.

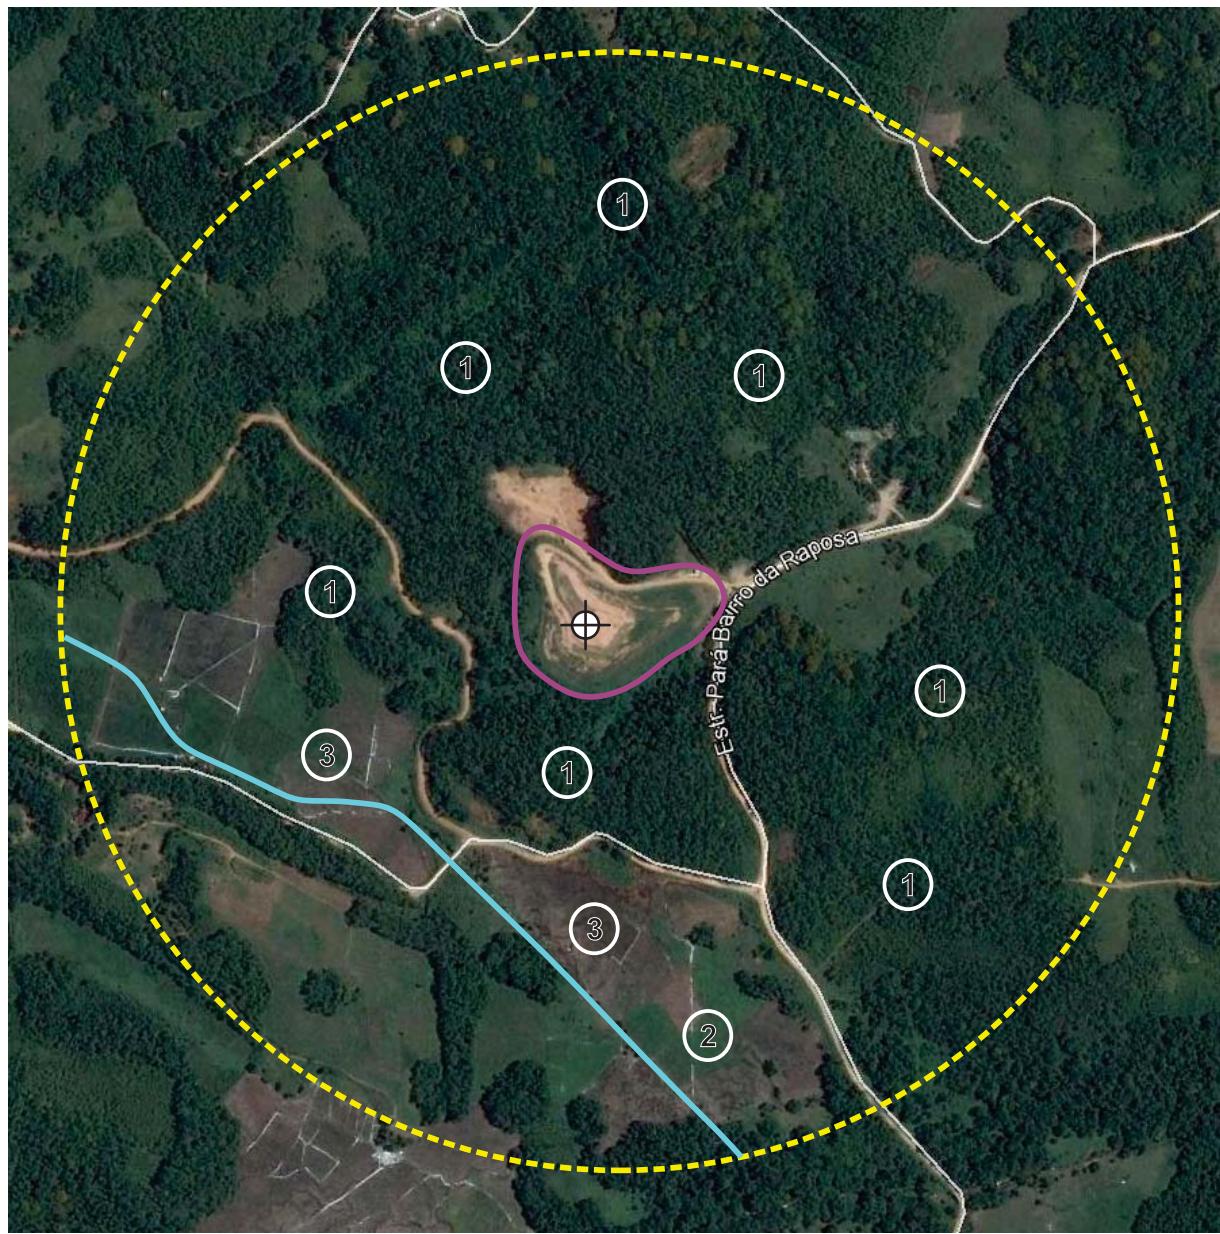
Figura 2.2.1. Caracterização do Entorno.

Foi realizado o levantamento de uso e da ocupação do entorno da área de interesse, em raio de 500 metros. Esse trabalho levou à conclusão de que o entorno tem uso predominantemente agrícola com presença de vegetação. Podem-se observar a partir do Norte, em sentido anti-horário, as seguintes feições:

- Setor Norte: Ocupado por vegetação nativa. Sem evidências de utilização humana;
- Setor Noroeste: Ocupado por vegetação nativa. Sem evidências de utilização humana;
- Setor Oeste: Área alagadiça margeando o Ribeirão das Areias. Evidências de uso agrícola (pequeno cultivo de arroz);
- Setor Sudoeste: Área alagadiça margeando o Ribeirão das Areias, com evidências de uso agrícola (pequeno cultivo de arroz).
- Setor Sul: Área alagadiça margeando o Ribeirão das Areias, com evidências de uso agrícola (pequeno cultivo de arroz);
- Setor Sudeste: Ocupado por vegetação nativa. Sem evidências de utilização humana;
- Setor Leste: Ocupado por vegetação nativa. Sem evidências de utilização humana;
- Setor Nordeste: Ocupado por vegetação nativa. Sem evidências de utilização humana;

A ocupação da área pode ser resumida como sendo predominantemente representada por **vegetação nativa**, com presença de **atividade agrícola** nos setores oeste, sudoeste e sul, ocupando parcialmente **áreas alagadiças** associadas à **planície de inundação** da margem esquerda do **Ribeirão das Areias**, cujo curso está situado a cerca de 300 metros do aterro.

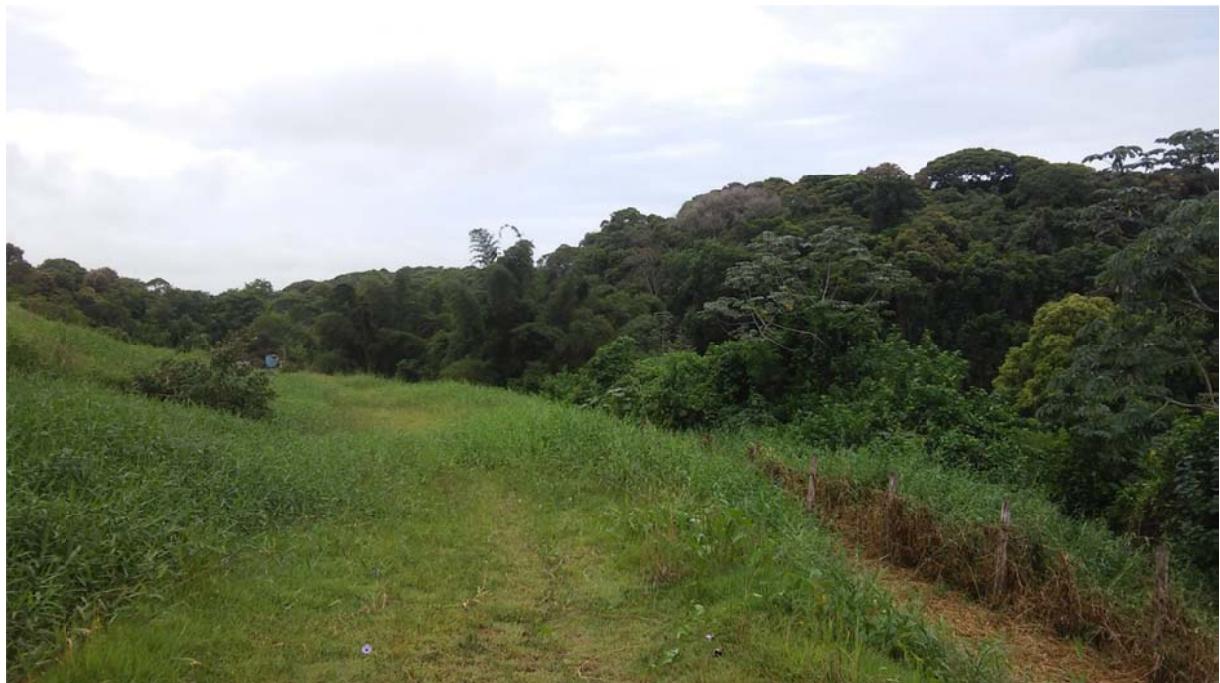
**Foto 02. Mata Fechada e Cerca do Limite do Aterro.**

A **Foto 02** apresenta imagem do limite norte da área de mata fechada situada ao sul do aterro, imediatamente depois da cerca que demarca o seu limite.

Dada a evidente impossibilidade da remoção da vegetação primária numa área de 2.000 m<sup>2</sup> e da execução dos trabalhos de corte e aterro, necessários à circulação do veículo com o equipamento de sondagem, as sondagens mecanizadas para instalação de poços de monitoramento em rocha, na faixa originalmente pretendida, foi **descartada**.

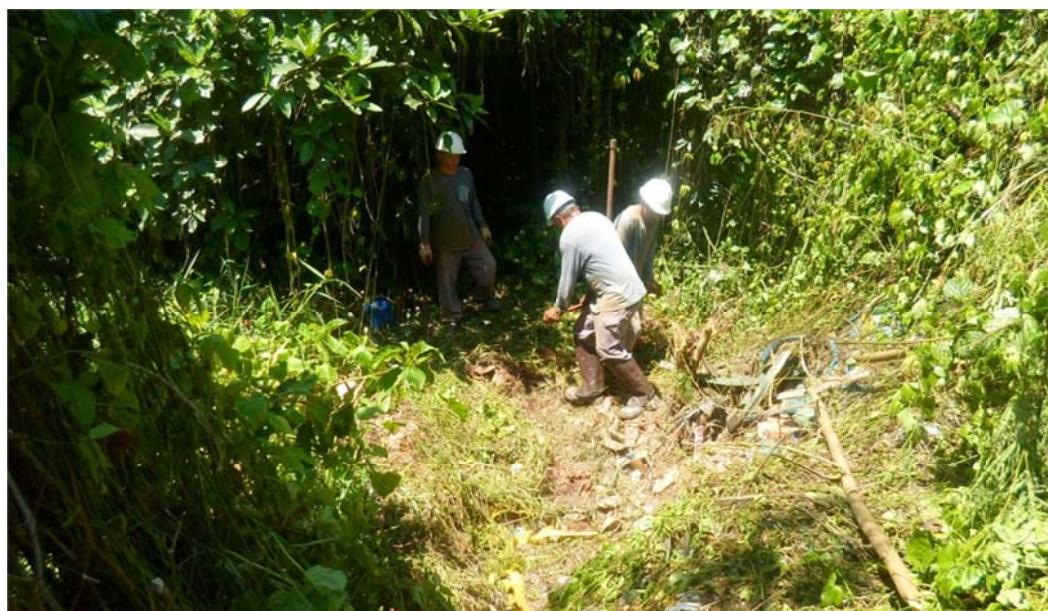
**Foto 03. Sondagem Sendo Executada.**

A **Foto 03** mostra sondagem manual sendo executada e a vegetação que ocorre no local. A **Foto 04** apresenta fragmento de rocha encontrado durante a sondagem.

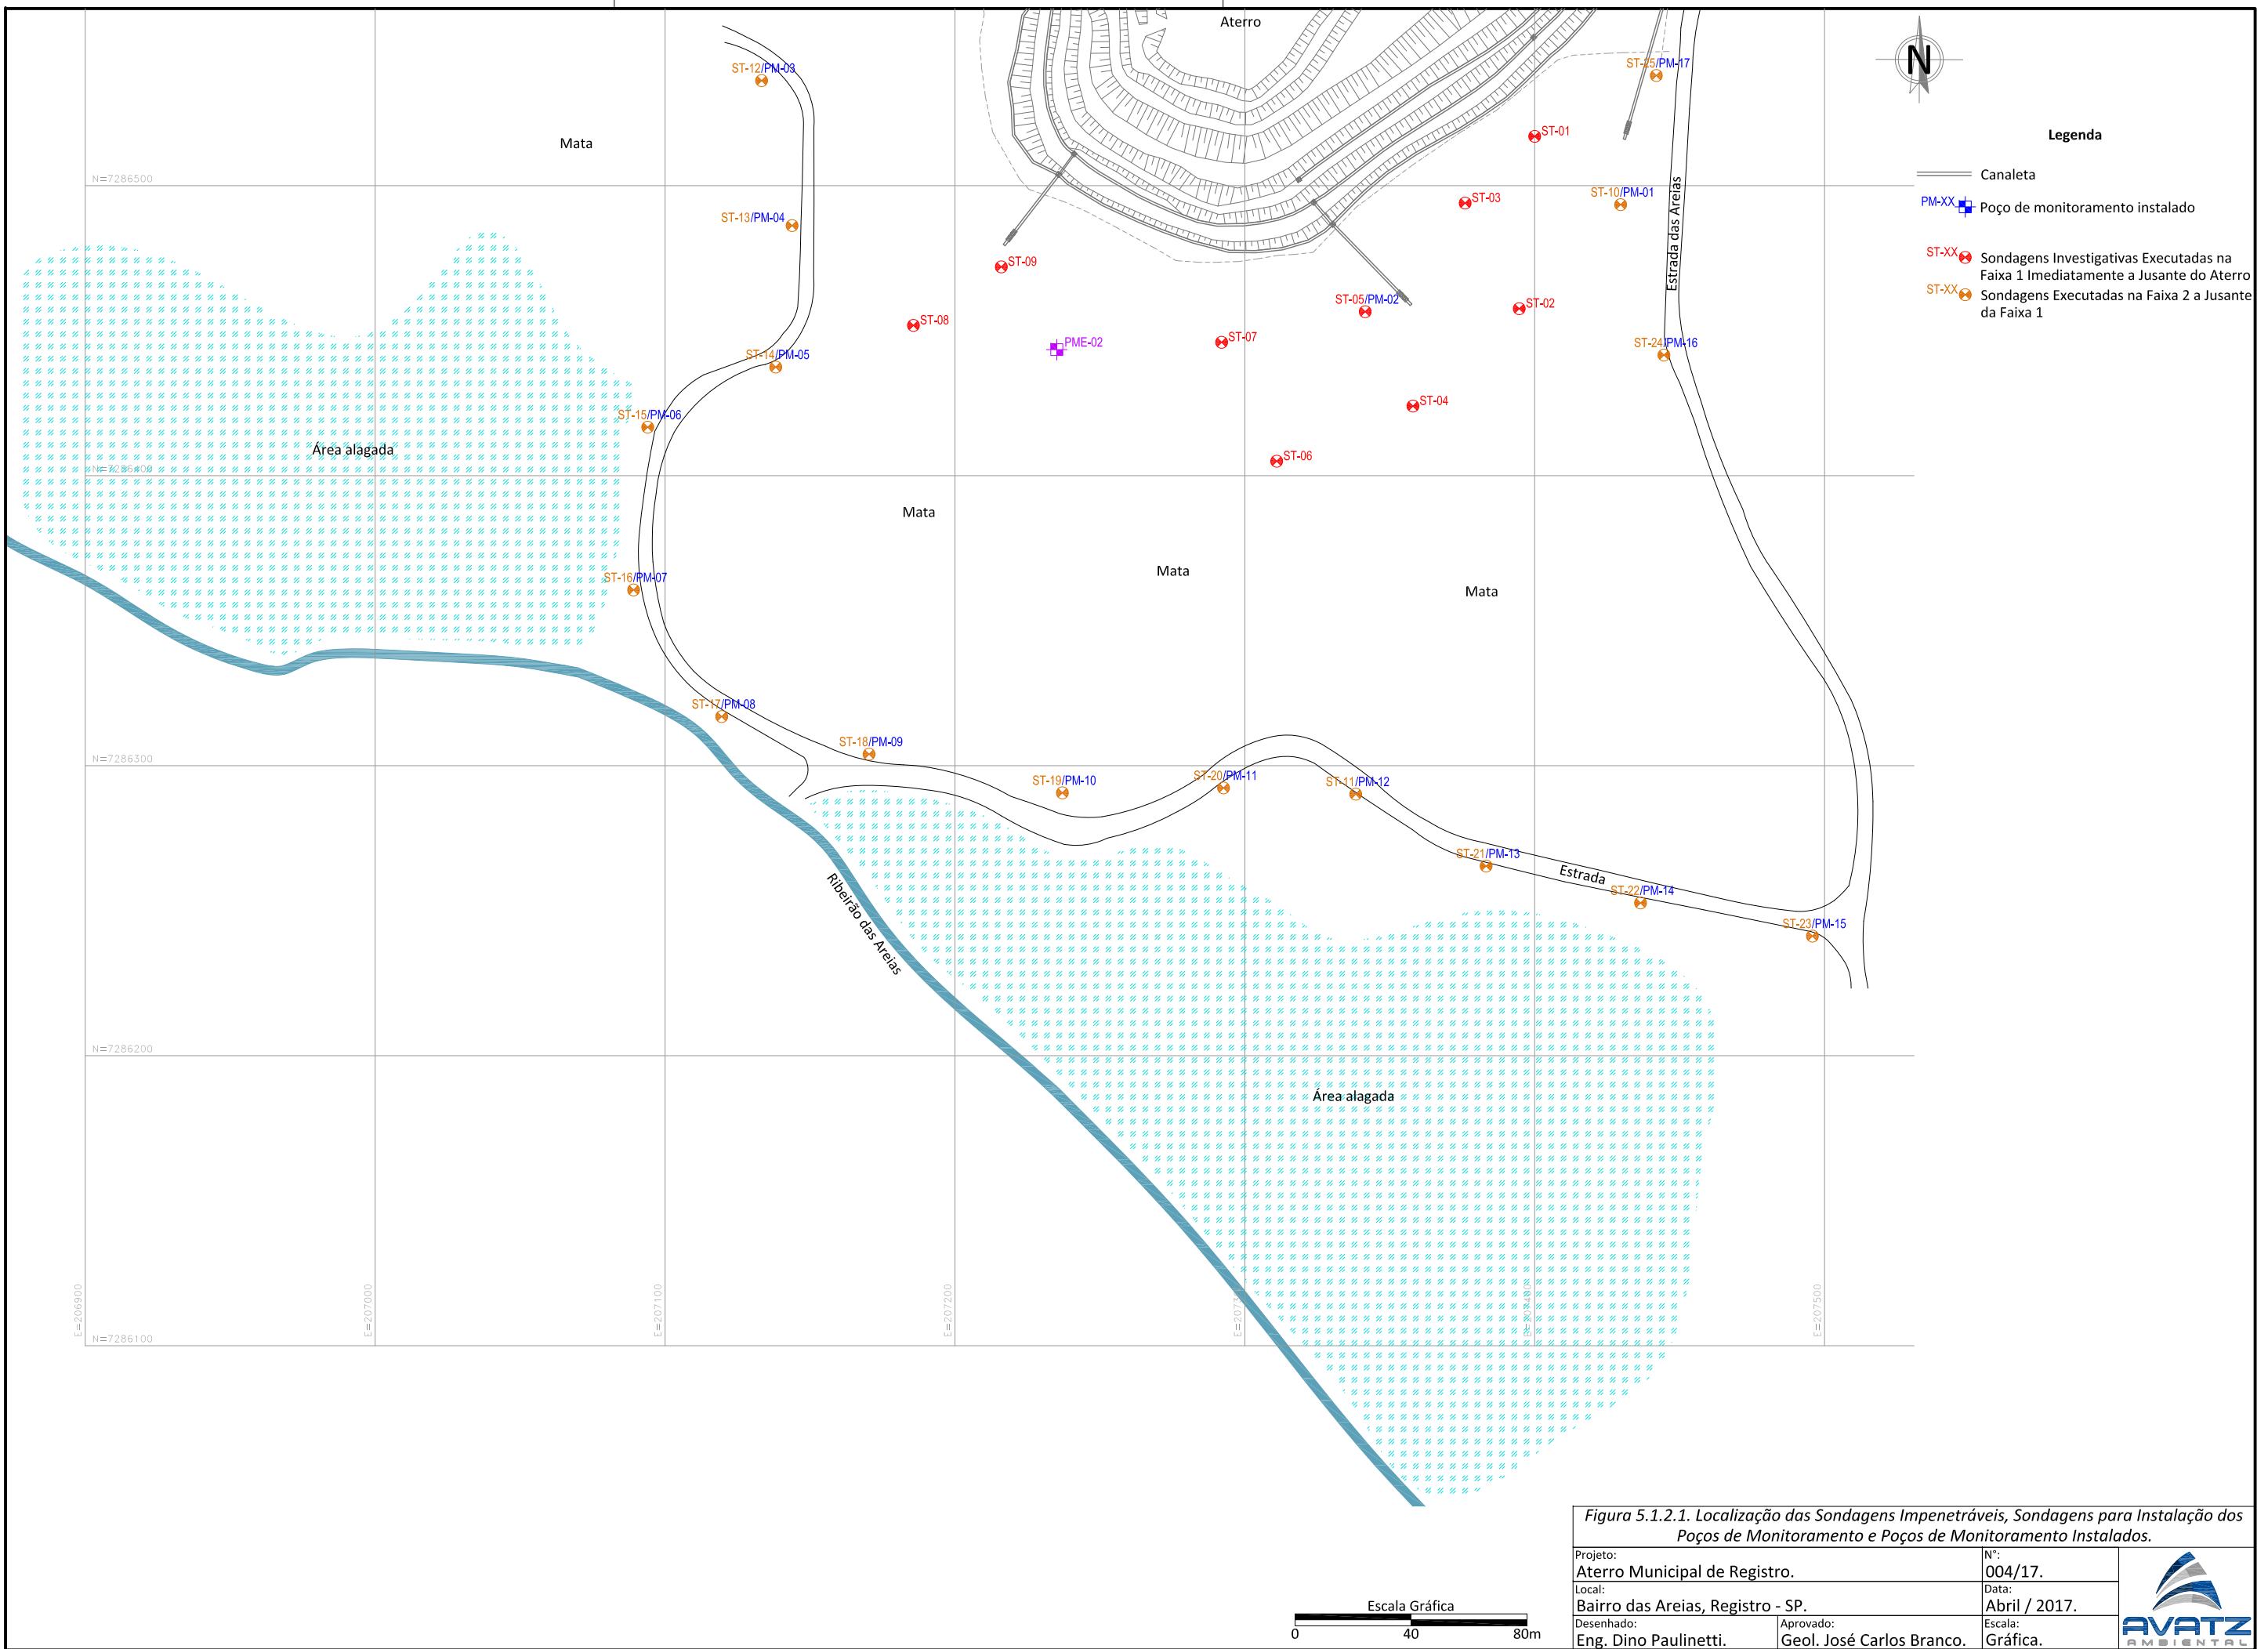
A **Figura 5.1.2.1.** apresenta a seguir, mostra a localização das sondagens executadas na Faixa 1 (impenetráveis) e a localização das sondagens executadas na Faixa 2, com os poços de monitoramento instalados.

A **Figura 5.1.2.1.** apresenta a localização dos poços instalados. Os perfis construtivos dos poços são apresentados no **Anexo 03**. As **Fotos 05 e 06** apresentam imagens da proteção sanitária do poço de monitoramento PM-16 instalado.

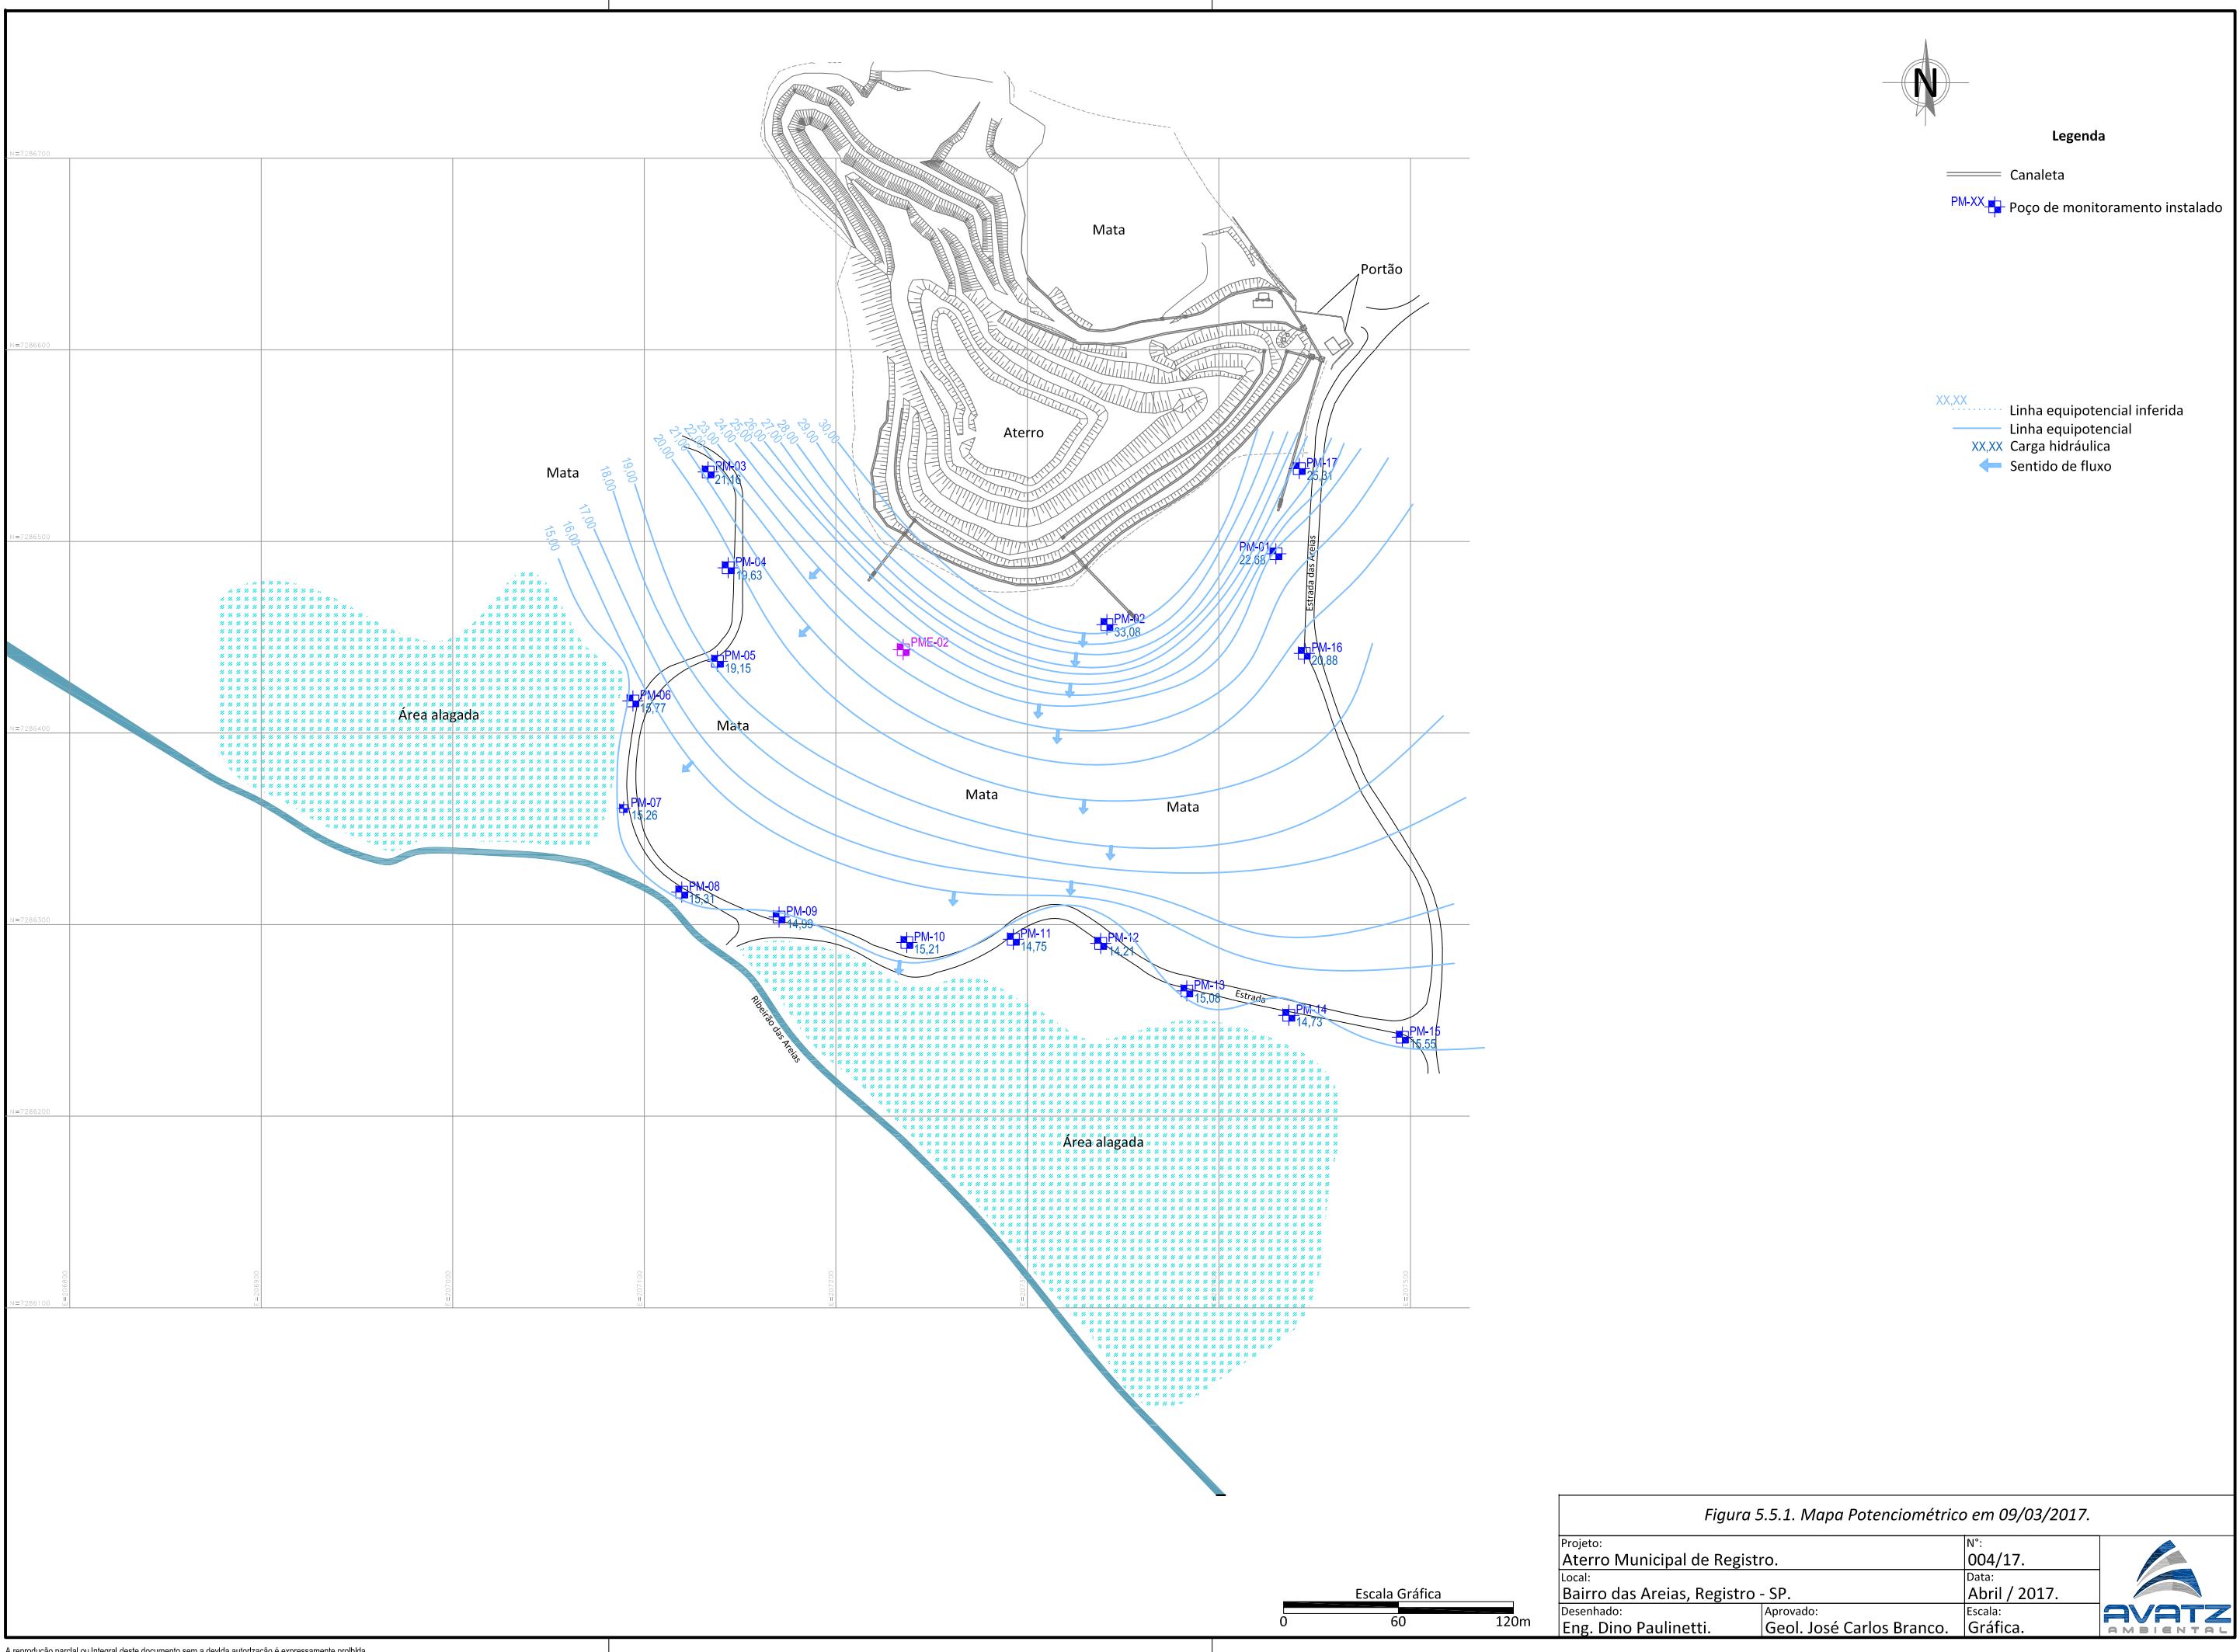
Poço	Cota (m)	Nível d'Água / Fase Livre (m)	Nível d'Água (m)	Espessura de Fase Livre (m)	Carga Hidráulica (m)	Carga Hidráulica Corrigida (m)
PM-01	23,61	0,93	0,93	0,000	22,68	<b>22,68</b>
PM-02	33,58	0,50	0,50	0,000	33,08	<b>33,08</b>
PM-03	23,78	2,62	2,62	0,000	21,16	<b>21,16</b>
PM-04	21,53	1,90	1,90	0,000	19,63	<b>19,63</b>
PM-05	19,95	0,80	0,80	0,000	19,15	<b>19,15</b>
PM-06	17,08	1,31	1,31	0,000	15,77	<b>15,77</b>
PM-07	17,01	1,75	1,75	0,000	15,26	<b>15,26</b>
PM-08	17,40	2,09	2,09	0,000	15,31	<b>15,31</b>
PM-09	18,21	3,22	3,22	0,000	14,99	<b>14,99</b>
PM-10	18,13	2,92	2,92	0,000	15,21	<b>15,21</b>
PM-11	17,33	2,58	2,58	0,000	14,75	<b>14,75</b>
PM-12	16,95	2,74	2,74	0,000	14,21	<b>14,21</b>
PM-13	17,08	2,00	2,00	0,000	15,08	<b>15,08</b>
PM-14	16,73	2,00	2,00	0,000	14,73	<b>14,73</b>
PM-15	17,25	1,70	1,70	0,000	15,55	<b>15,55</b>
PM-16	25,03	4,15	4,15	0,000	20,88	<b>20,88</b>
PM-17	27,31	2,00	2,00	0,000	25,31	<b>25,31</b>
