## Aterro Municipal de Registro

### INVESTIGAÇÃO DETALHADA E AVALIAÇÃO DE RISCOS

Abril / 2017  
R005/17 – PR004/17

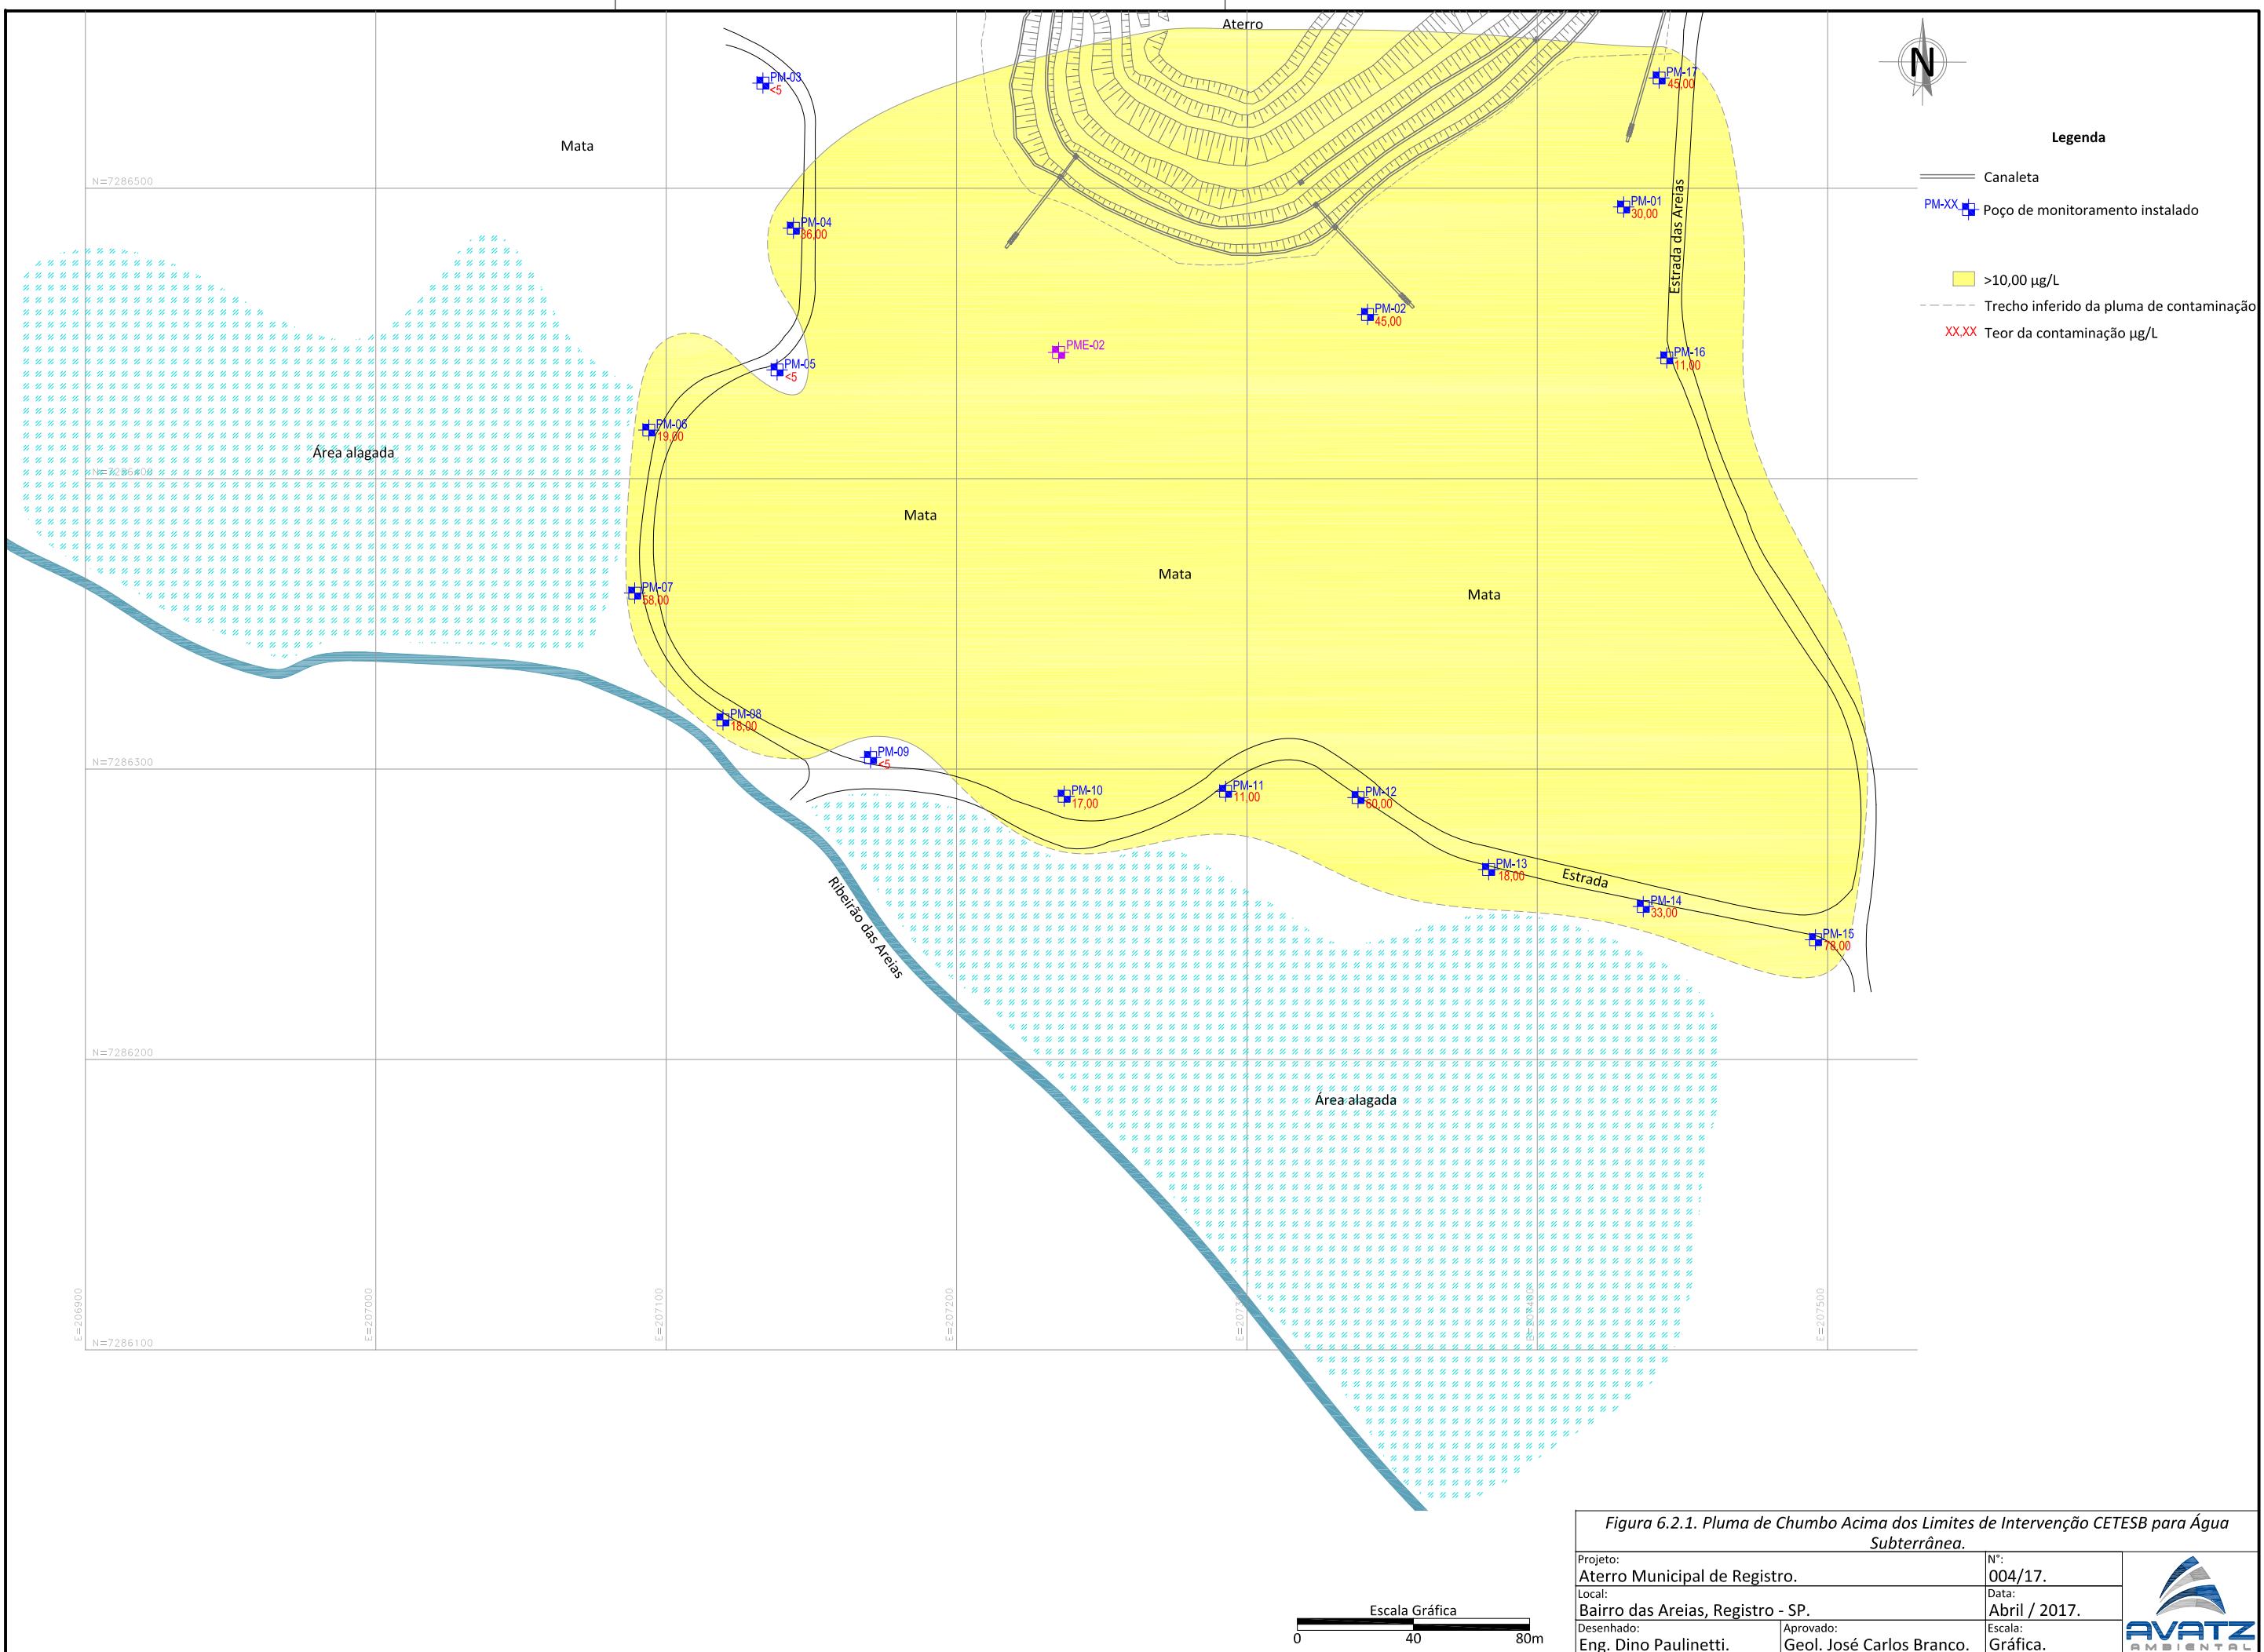
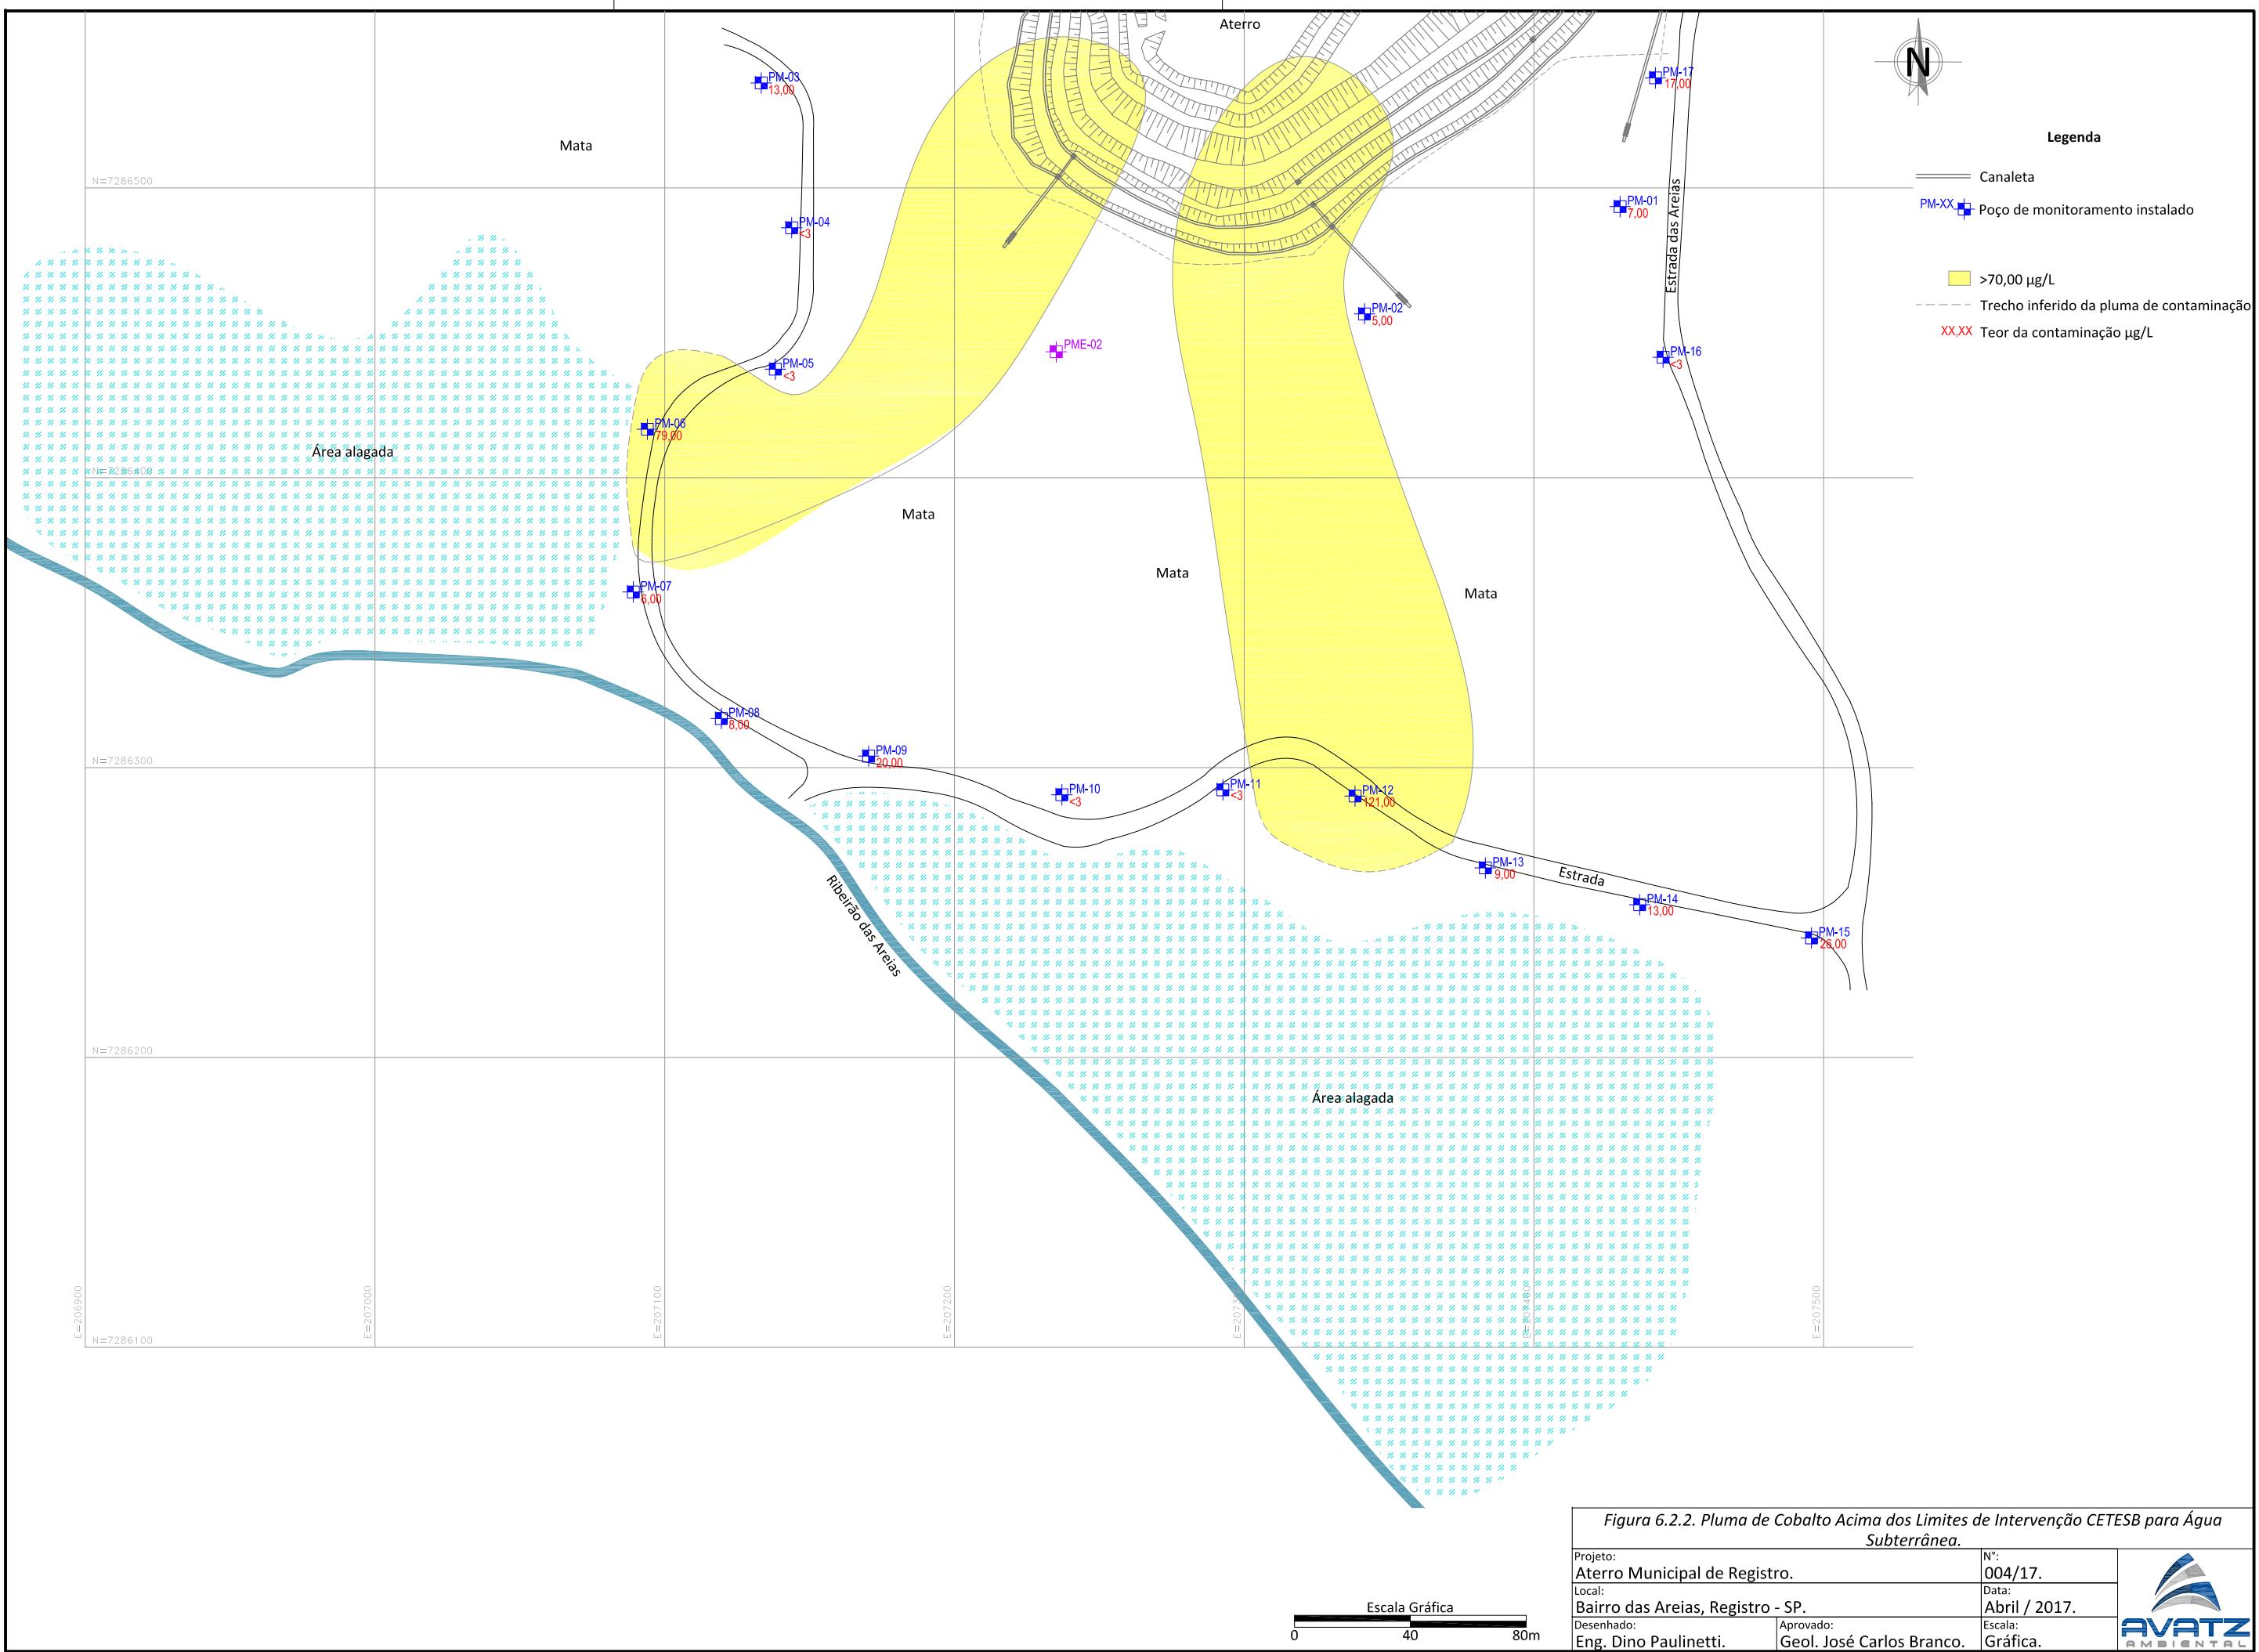
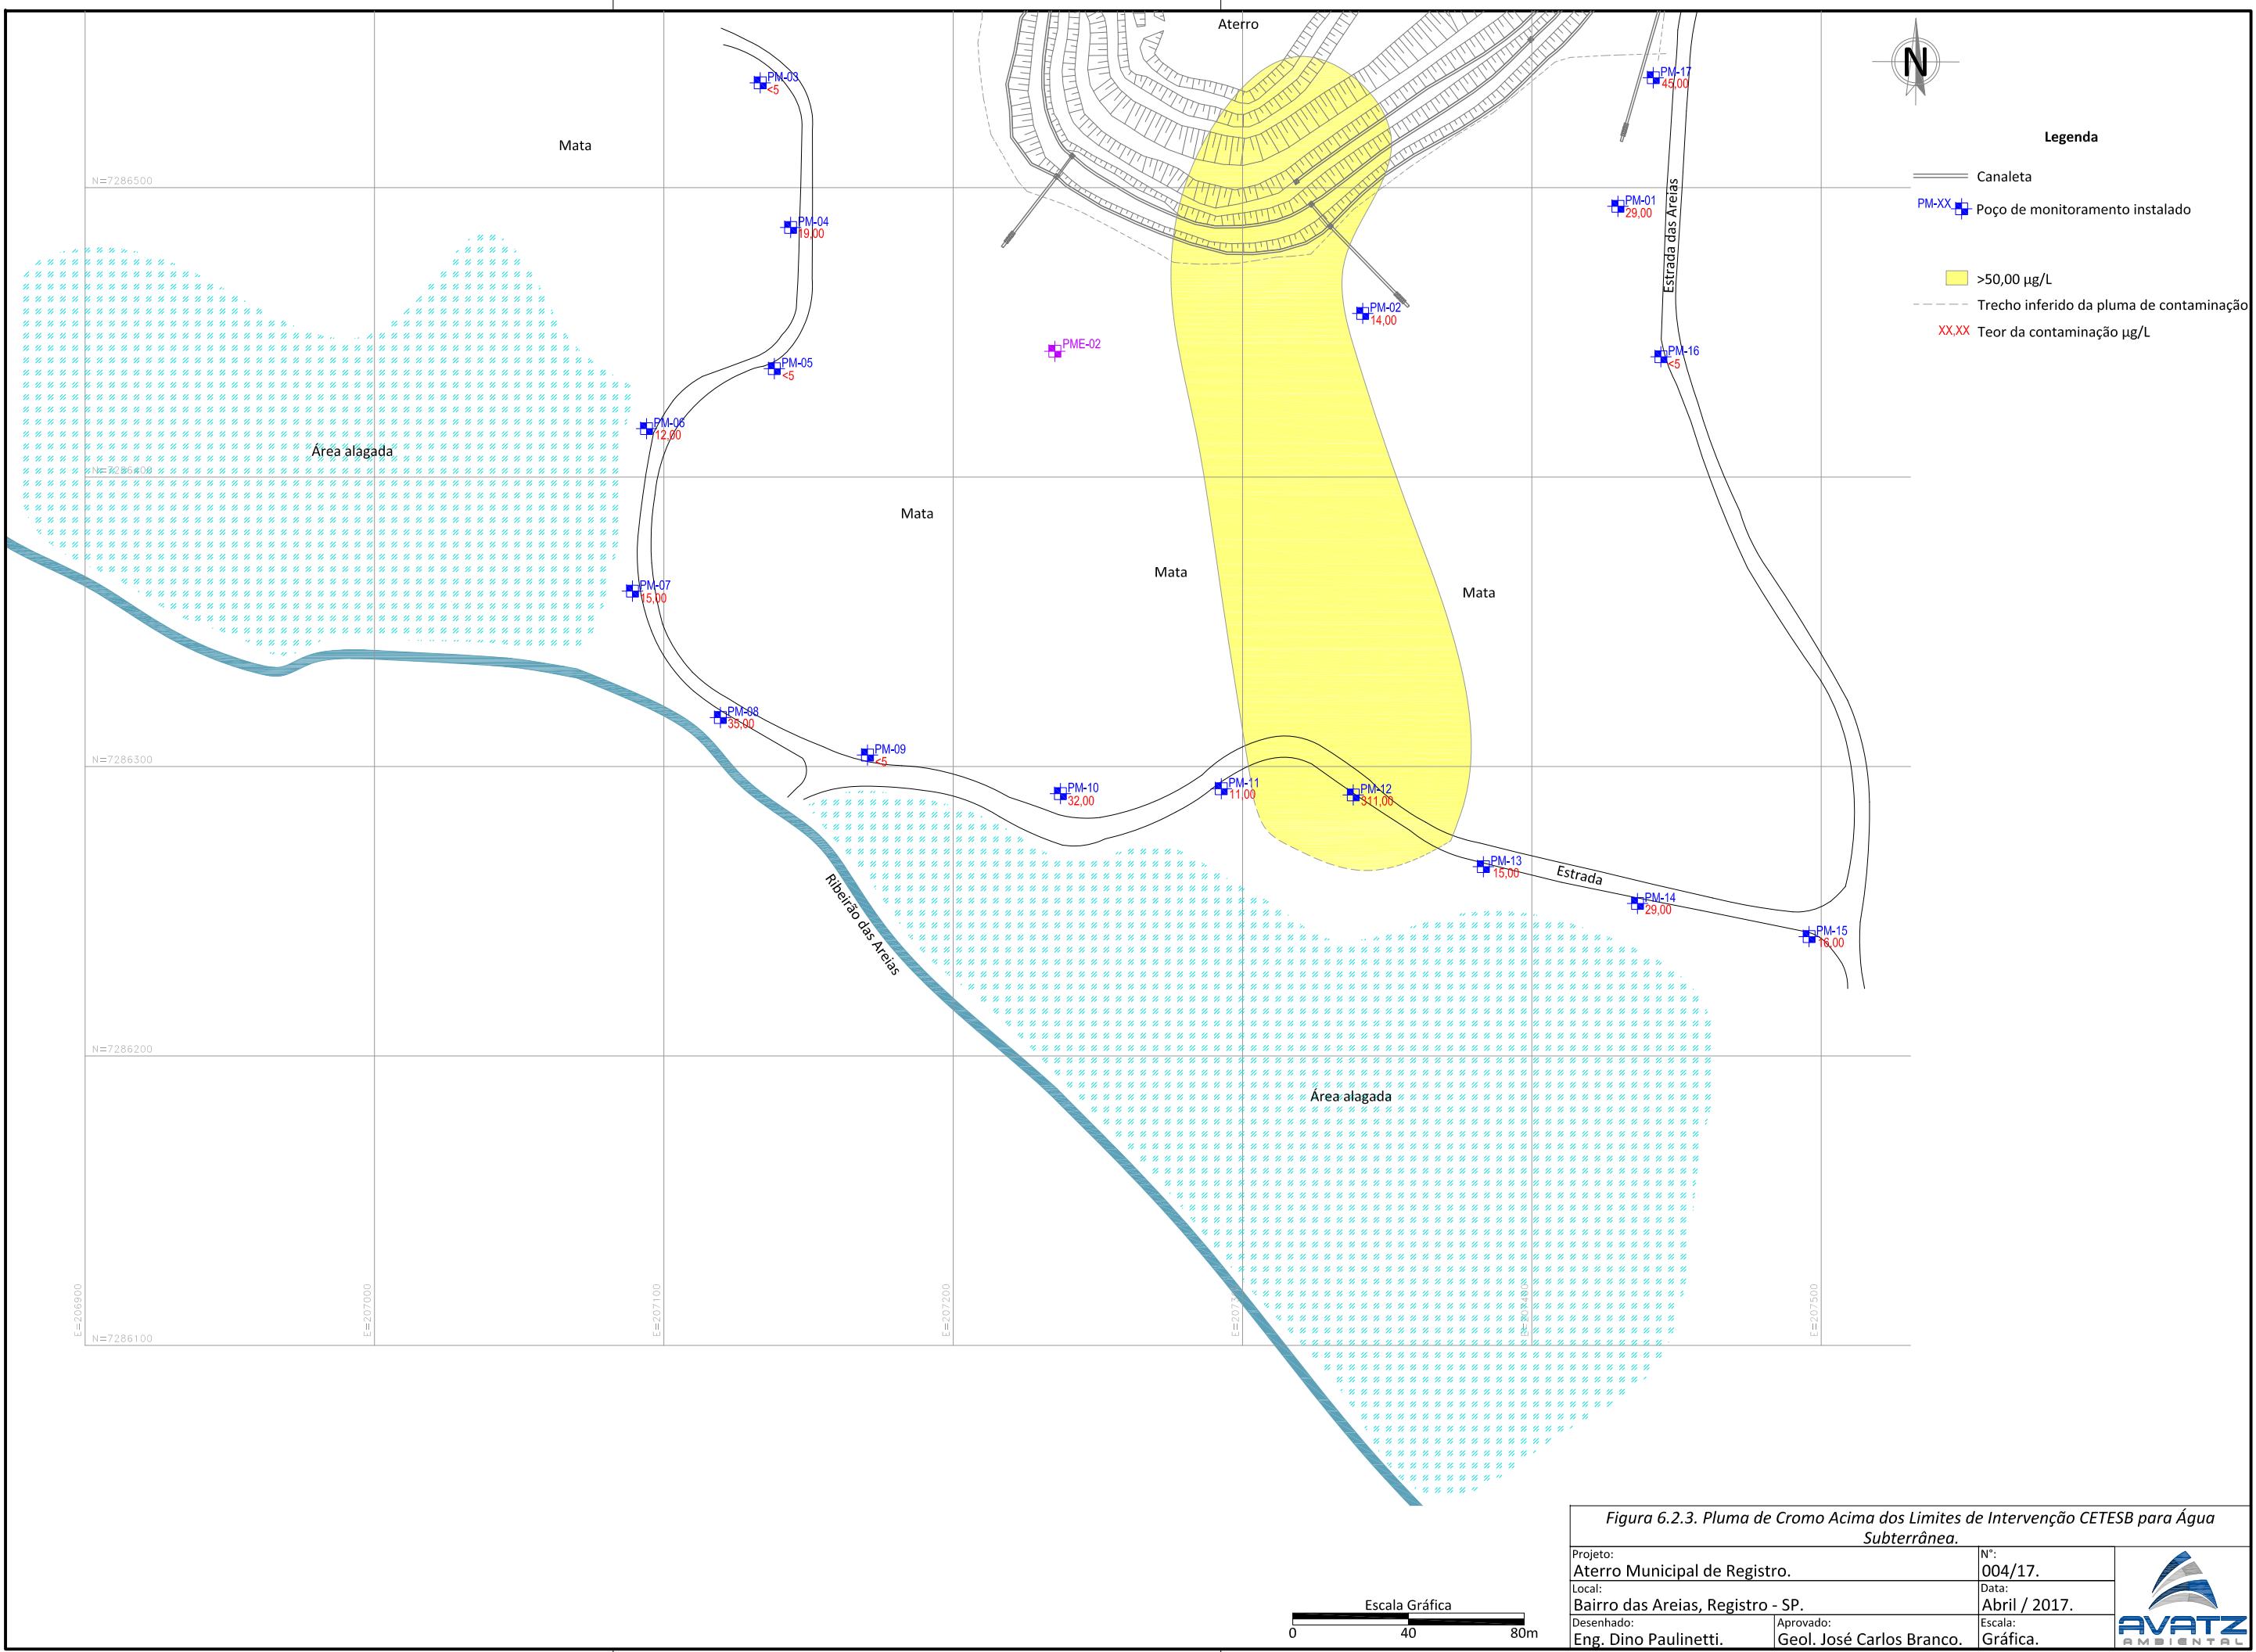
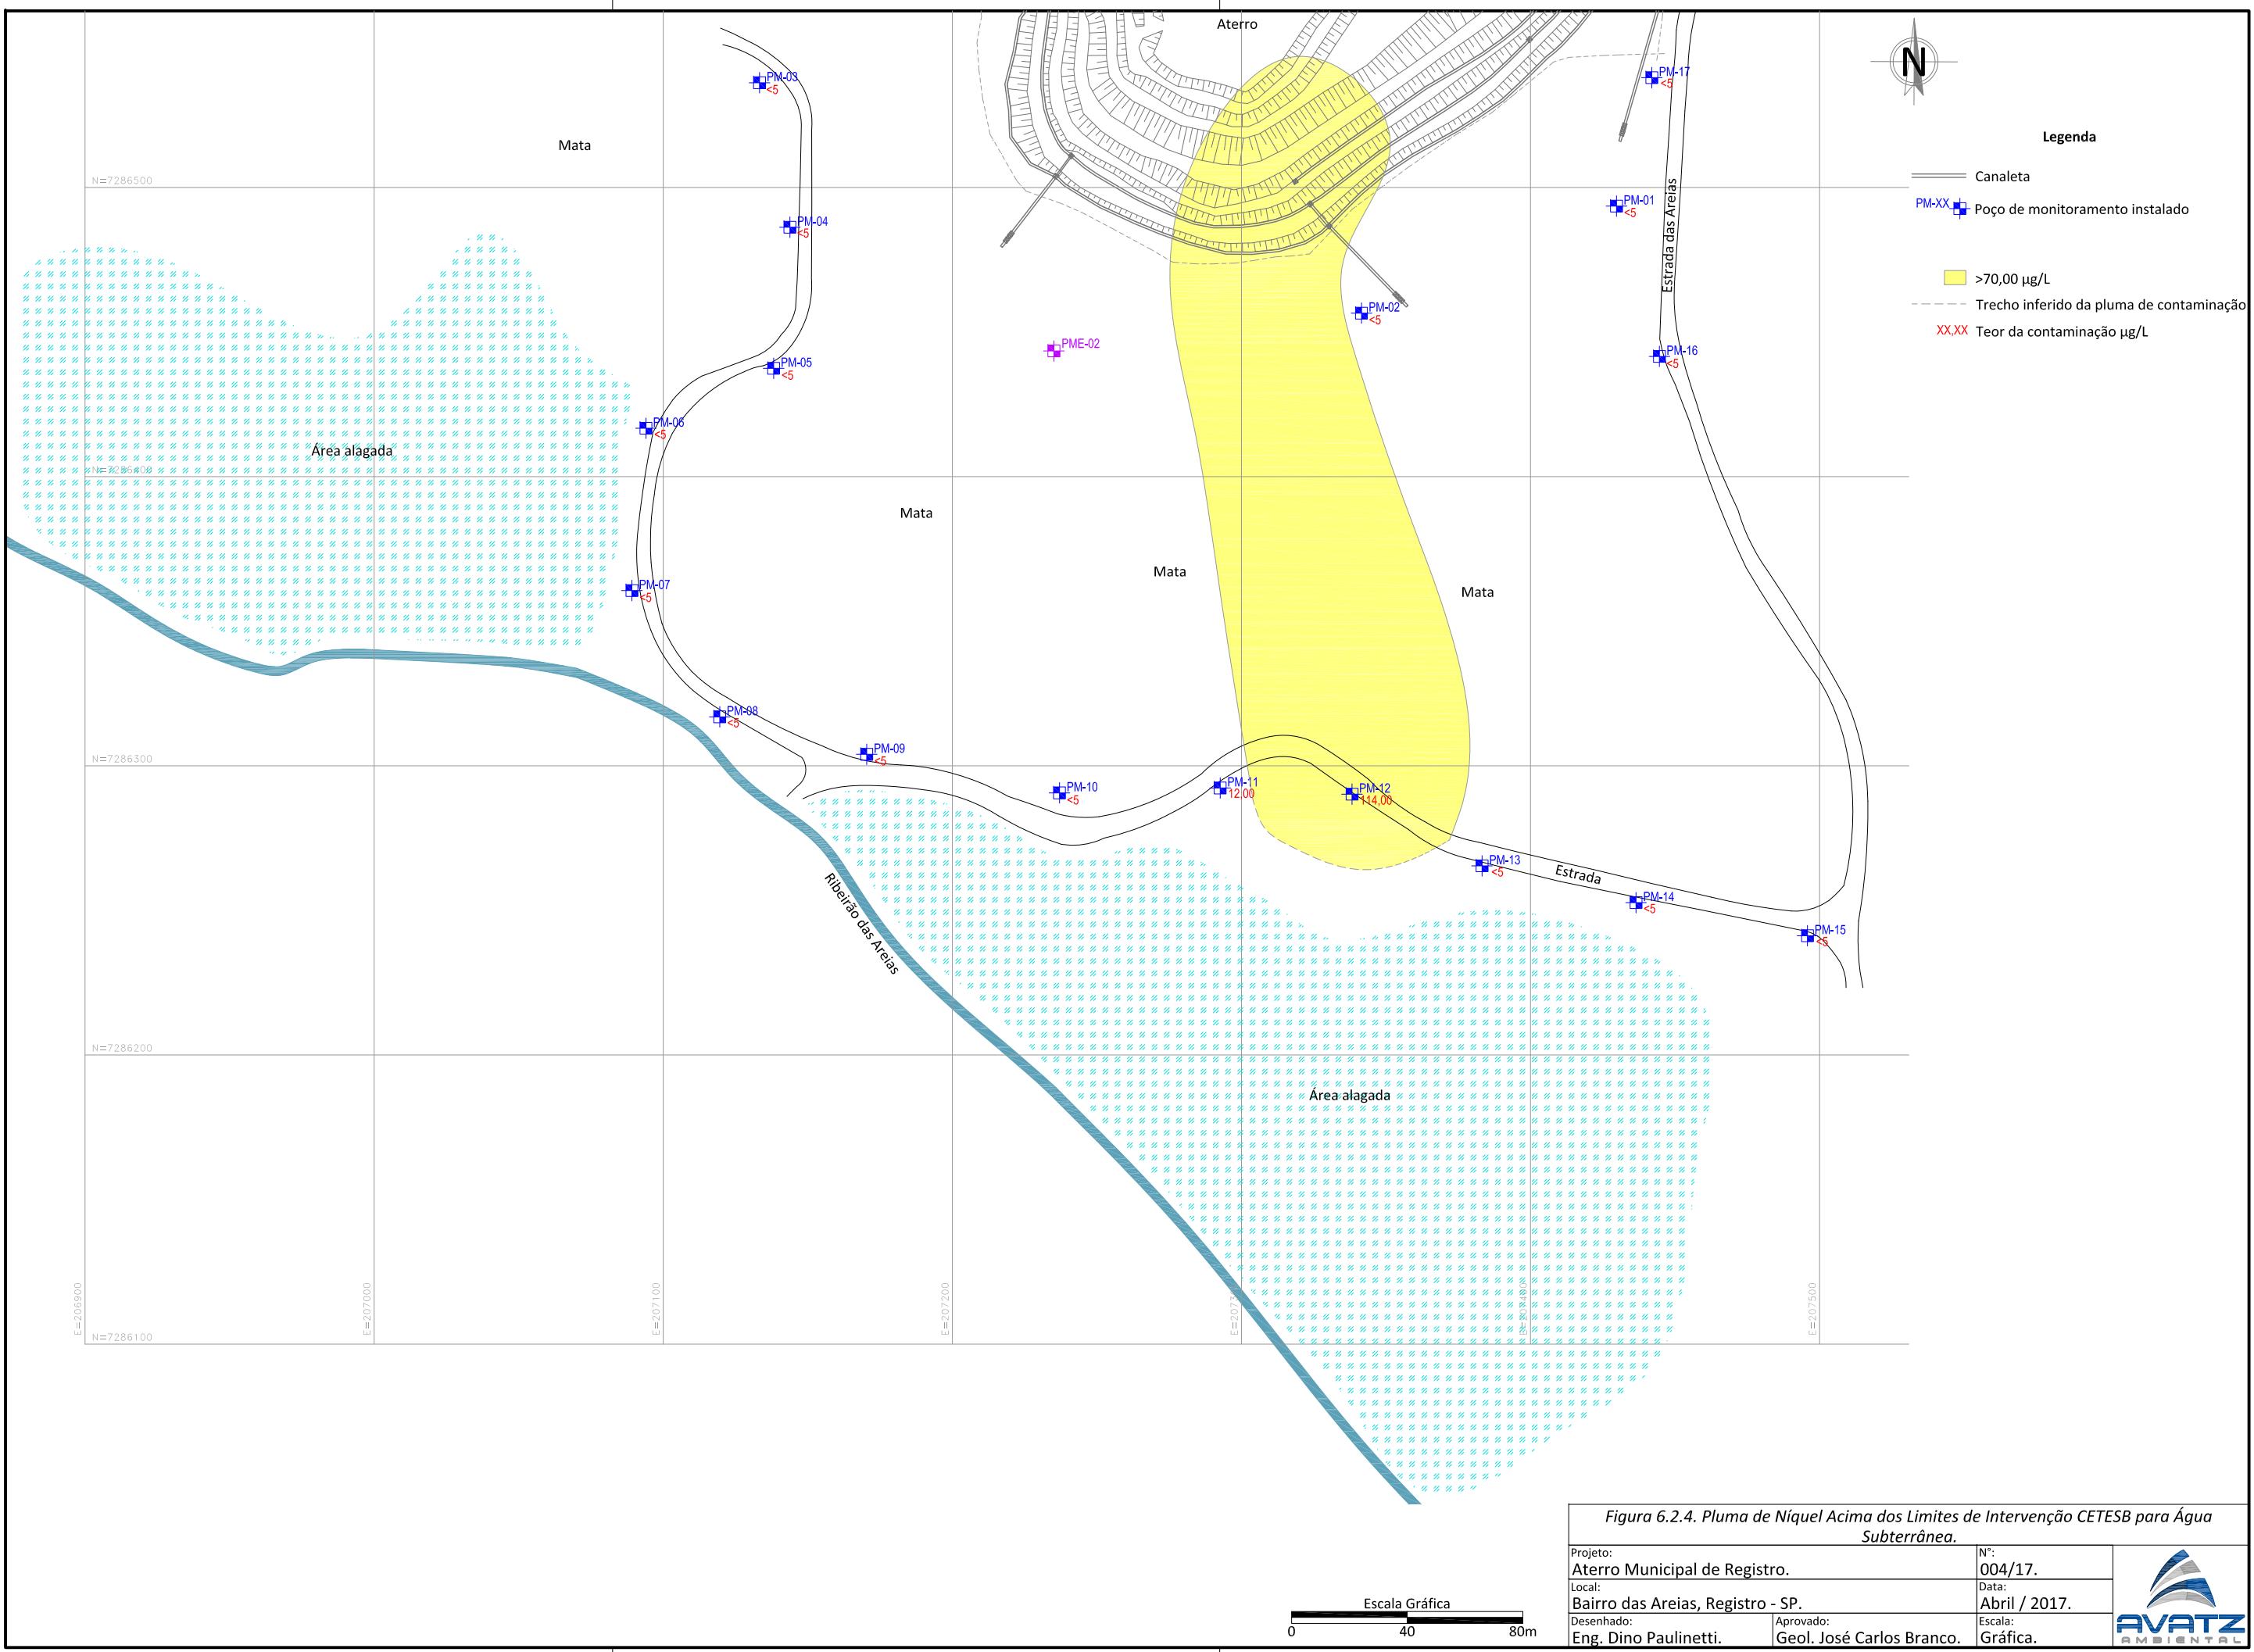
Deve ser salientado que, a rigor, não se pode falar em delimitação das plumas do metal Cobalto (identificado no PM-06) e dos metais Cobalto, Cromo e Níquel (identificados no PM-12) presentes nas águas subterrâneas. Isso porque **não é possível a instalação dos poços de monitoramento adicionais** teoricamente necessários a essa delimitação.

Essa impossibilidade deriva do fato das áreas a jusante das plumas em água subterrânea serem áreas alagadiças, portanto com ocorrência de **águas superficiais**. Saliente-se, entretanto, que a mera ocorrência das áreas alagadiças a jusante das plumas de metais dissolvidos em água subterrânea cria **os limites físicos** que naturalmente **delimitam** essas plumas.
